Omakotitalo M. Moisi
Astianpesukoneen vesivuodon vaurioittamien rakenteiden
Korjaustyöseloste
20.5.2014

Kohde	Omakotitalo Moisi Jänkäkurpanraitti 5 90480 Hailuoto
Tilaaja	M. Moisi Jänkäkurpanraitti 5 90480 Hailuoto puh. 000 0000000
Suunnittelija	Insinööritoimisto Plus Oy Petra Purkunen, kosteusvauriokorjaussuunnittelija Eteläpuisto 4 90100 Oulu puh. 000 0000000

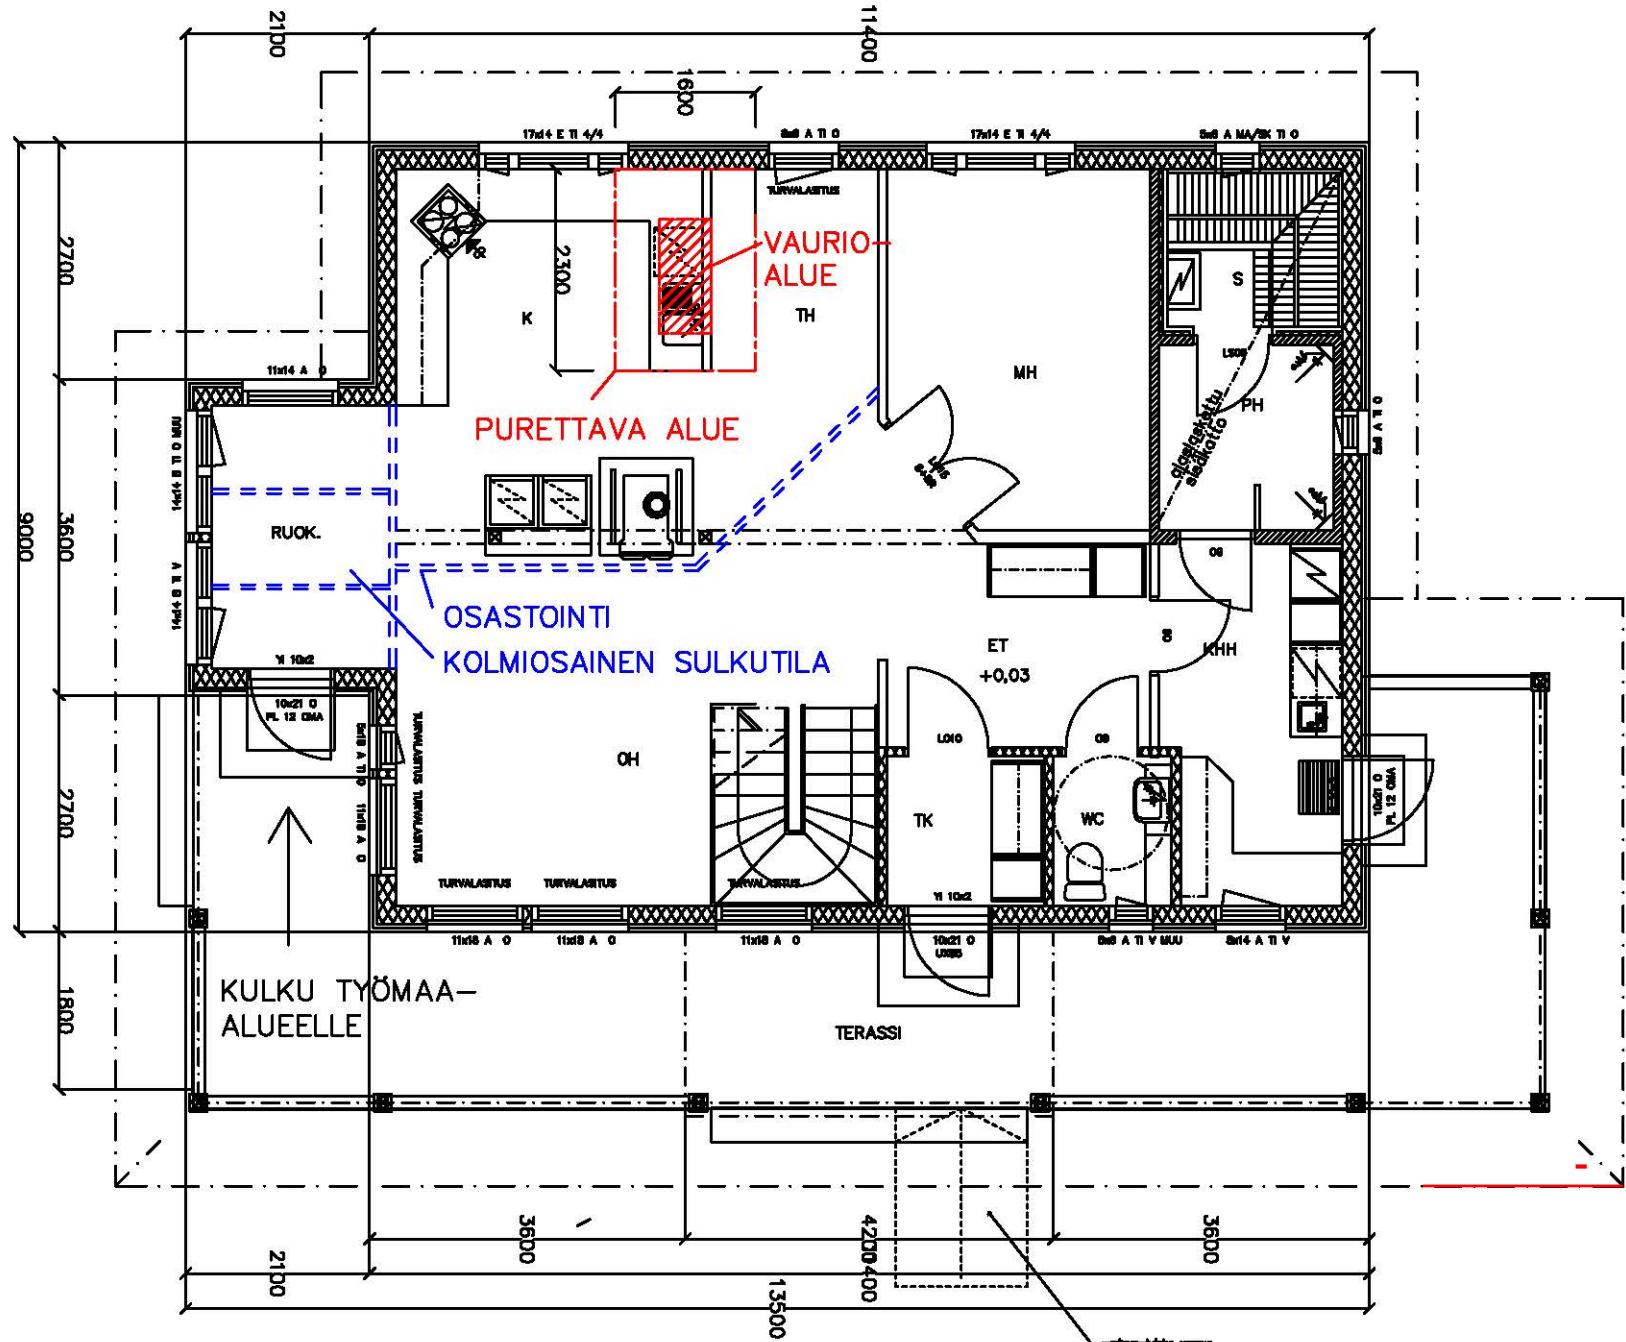
Keittiössä on todettu paikallinen kosteus- ja homevaurio. Keittiön astianpesukoneen alla ei ole ollut turvakaukaloa, minkä vuoksi astianpesukoneen vuotoa ei ole havaittu ennen keittiöön ilmestynyttä homevaurioon viittaavan hajun muodostumista.

Astianpesukone on vuotanut vettä keittiön rakenteisiin, mistä johtuen keittiön ja työhuoneen välisen väliseinän alaosa sekä alapohjarakenne ovat kosteus- ja mikrobivaurioituneet vuosien saatossa. Kosteus- ja mikrobivaurion laajuus on varmistettu Märkämörkö Oy:n toimesta rakennekosteusmittauksin sekä rakenneavauksista otettujen materiaalinäytteiden avulla. Rakenteet eivät sisällä asbesti tai muita haitta-aineita. Tutkimusraportti löytyy liitteestä I.

- Keittiön ja työhuoneen välisen väliseinän poistetaan ja seinän alaosa nostetaan harkolla koko seinälinjan matkalta pohja- ja leikkauspiirustuksien (liitteet 2-3) mukaisesti. Alapohjarakenne korjataan piirustuksien (liitteet 2-3) mukaiselta alueelta.

- Kulkuaukot voidaan tehdä erilaisilla muovi- tai muovilevyovilla ja homekohteen ollessa kyseessä on rakennettava kolmesta ovesta koostuva 3 -osainen sulkutila (kts. liitteen 2. pohjapiirustus).

- Keittiöön ja vaatehuoneeseen kuljetaan pääosin päädyn ulko-oven kautta (liite 2, pohjapiirustus), mutta koska wc-tilaa joudutaan käyttämään, tulee läpikuljettavien tilojen lattiat suojata esim. aaltopahvilla tai muovilla.

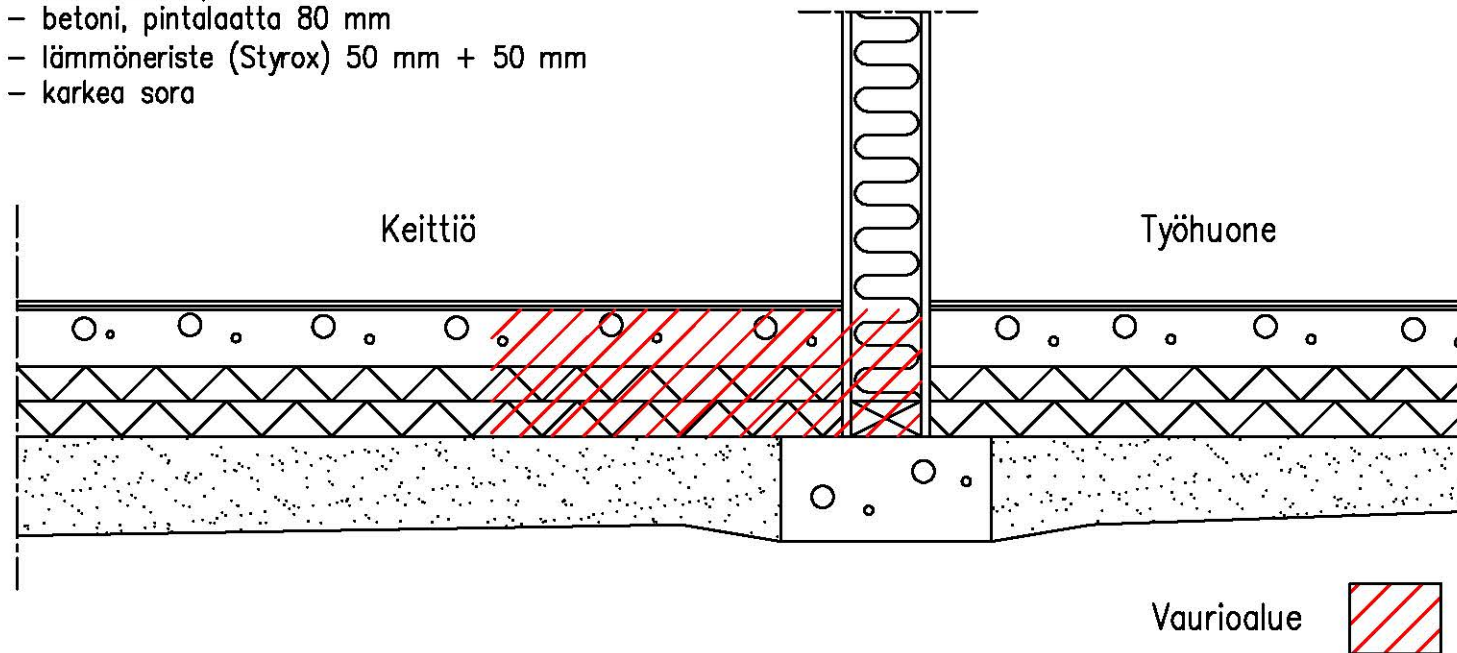
VANHA RAKENNE

VÄLISEINÄ

- maali/laatta (keittiö)
- sisäverhouslevynä lastulevy
- puurunko, alaohjauspuu anturan päällä
- sisäverhouslevynä lastulevy
- maali (työhuone)

ALAPOHJARAKENNE

- parketti
- korkkirähuopa
- betoni, pintalaatta 80 mm
- lämmöneriste (Styrox) 50 mm + 50 mm
- karkea sora

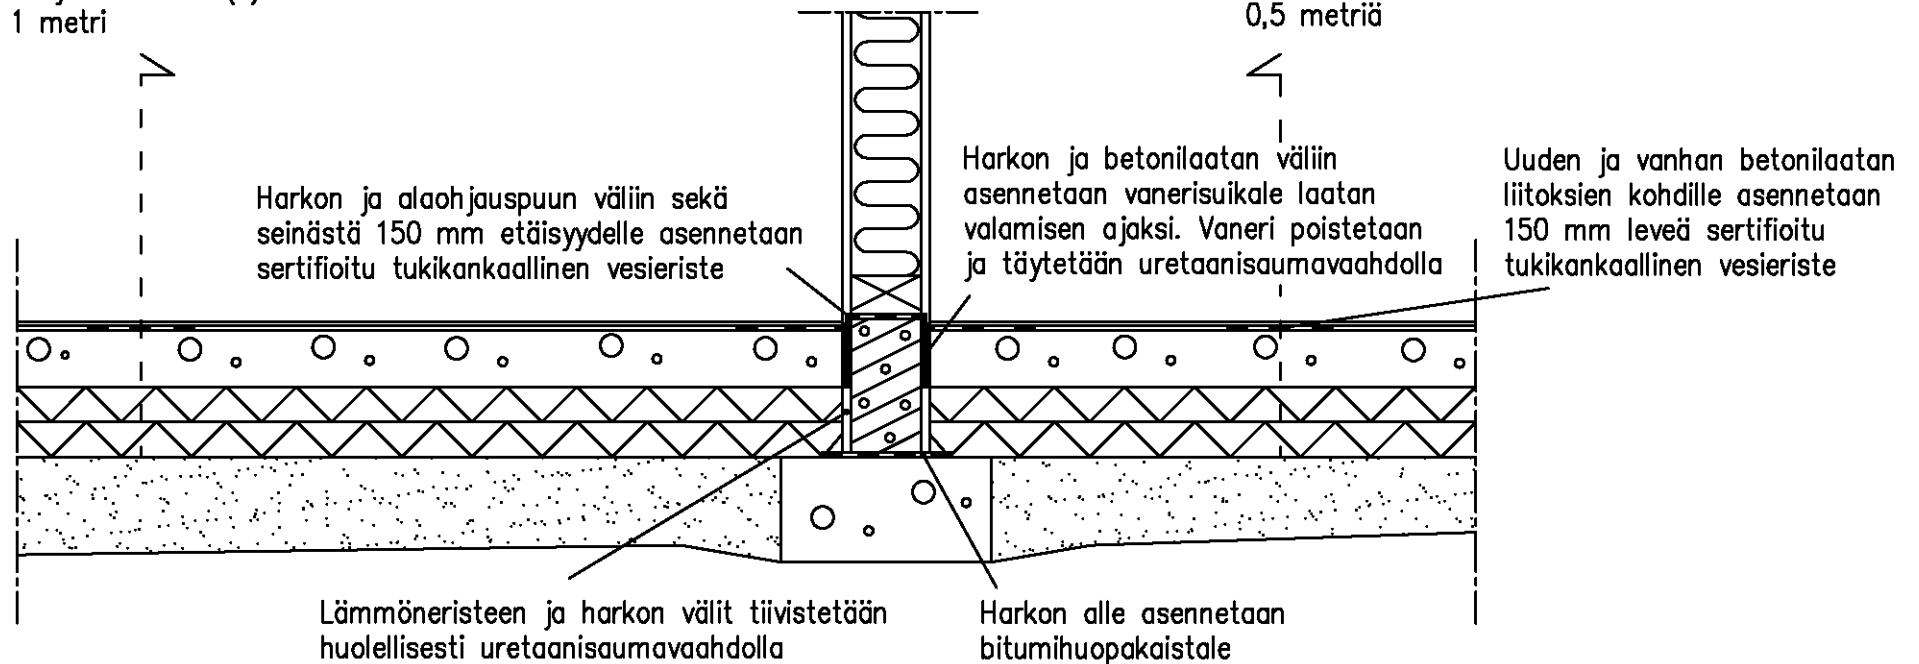
KORJATTU RAKENNE

Korjattava alue (k)
1 metri

Korjattava alue (th)
0,5 metriä

VÄLISEINÄRAKENNE

- pinnoite, maali/laatta (keittiö)
- sisäverhouslevy, Gypro GEK 13 / GEKE 13 erikoskova Ergo -levy
- puurunko ja eristeet 100 mm
- sisäverhouslevy, Gypro GEK 13 / GEKE 13 erikoskova Ergo -levy
- pinnoite, maali/tapetti (työhuone)

ALAPOHJARAKENNE

- parketti
- askeläänieriste
- betoni, pintalaatta 80 mm
- lämmöneriste EPS 50 mm + 50 mm
