KYMENLAAKSON AMMATTIKORKEAKOULU
Rakennustekniikan koulutusohjelma / Rakennetekniikka

ERI AIKAKAUSIEN TYYPILLISET HOMEVAURIOT

Opinnäytetyö 2011

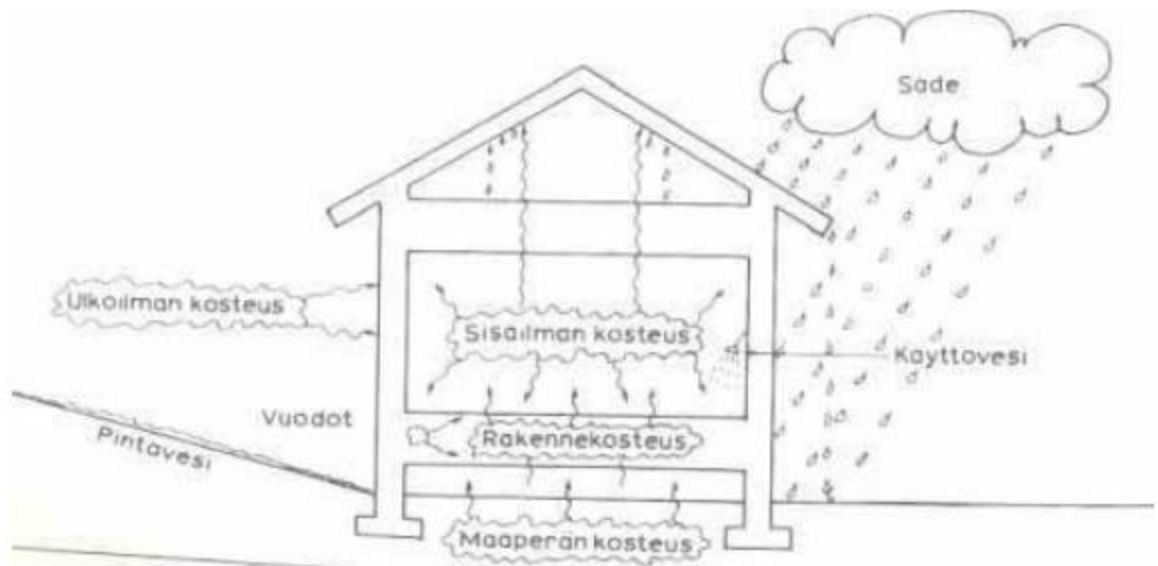
Kuva 1. Rakennukseen vaikuttavat kosteusrasitukset (RIL 250-2011, 18).

Rakennekosteus on kosteutta, joka on jäänyt rakenteisiin niiden valmistusprosessien yhteydessä, kuten betonivaluissa. Kosteutta on myös voinut päästä rakenteisiin kuljetuksien, varastointien sekä asennuksien yhteydessä, mikäli niitä ei ole suojattu kastumiselta koko rakennusprosessin ajan. Kuvassa 1 on yhdistettynä eri kosteusrasitukset. (RIL 250-2011, 70.)

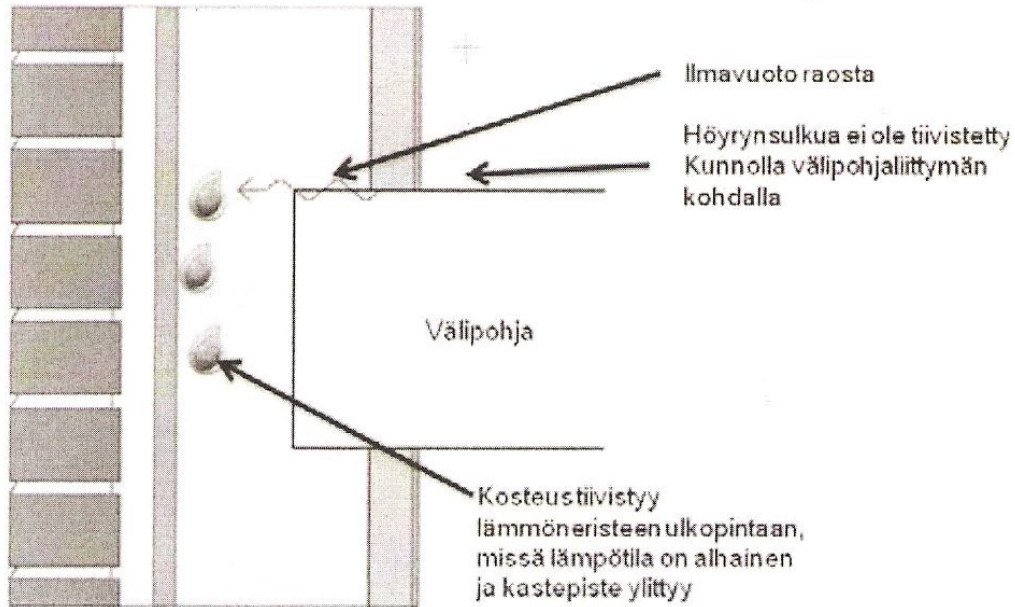
Kuva 2. Kondenssivaaraa aiheuttavia sisäilman virtauksia (RIL 205-2011, 73).

rakennuksen paine-suhteet ovat siten, että rakennuksen yläosa on ylipaineinen. Kuvassa 2 on tapaus, jossa höyrynsulkua ei ole tiivistetty kunnolla välipohjarakenteen kohdalla, vaan rakenteeseen on jäänyt pieni rako. (RIL 205-2011, 72,73.)

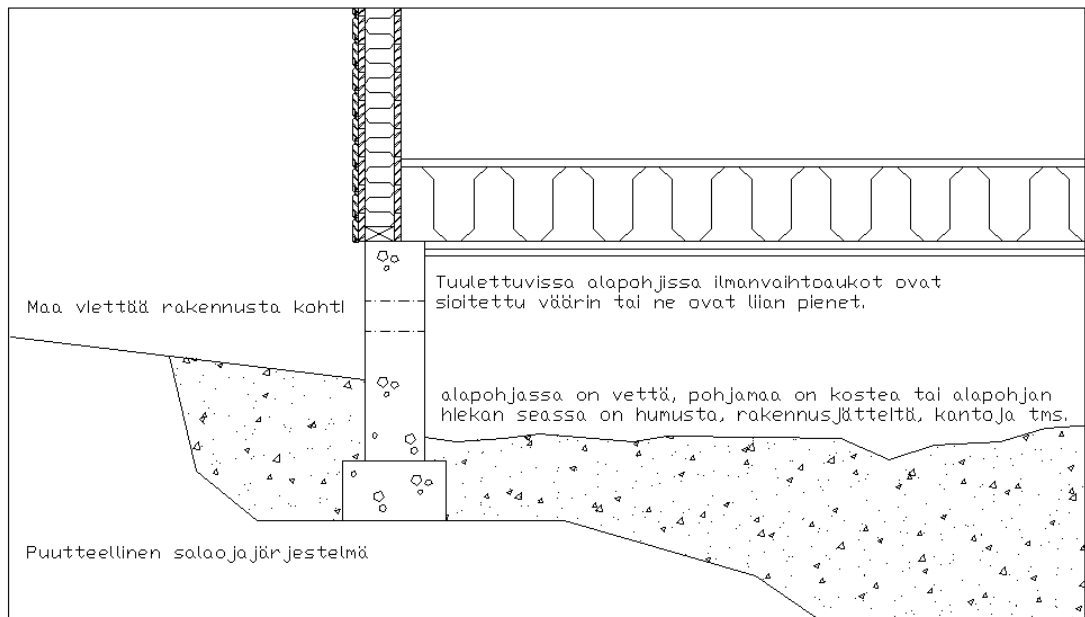
Kuva 3. Tuulettuva alapohja.

Kosteuden määrää tuulettuviin alapohjiin on myös lisännyt vapaan veden virtaaminen rakennuksen alle, kun maanpohja talon alla on ollut ympäröiviä maanpintoja alempana. Tilanne on edelleen pahentunut, jos maa on viettänyt rakennusta kohti. Monesti alapohjiin on myös jäänyt rakennusmateriaalia tai muuta herkästi homehtuvaa materiaalia, mistä voi seurata muun muassa itiöperäisen ilman pääsy alapohjan läpi sisäilmaan. Tuuletusaukkojen edessä voi myös olla pensaita tai muuta kasvillisuutta, jotka estävät tuuletusaukkojen toimivuuden. Kuvassa 3 on tyypillinen tuulettuva alapohja virheineen. (Pirinen 2010a.)

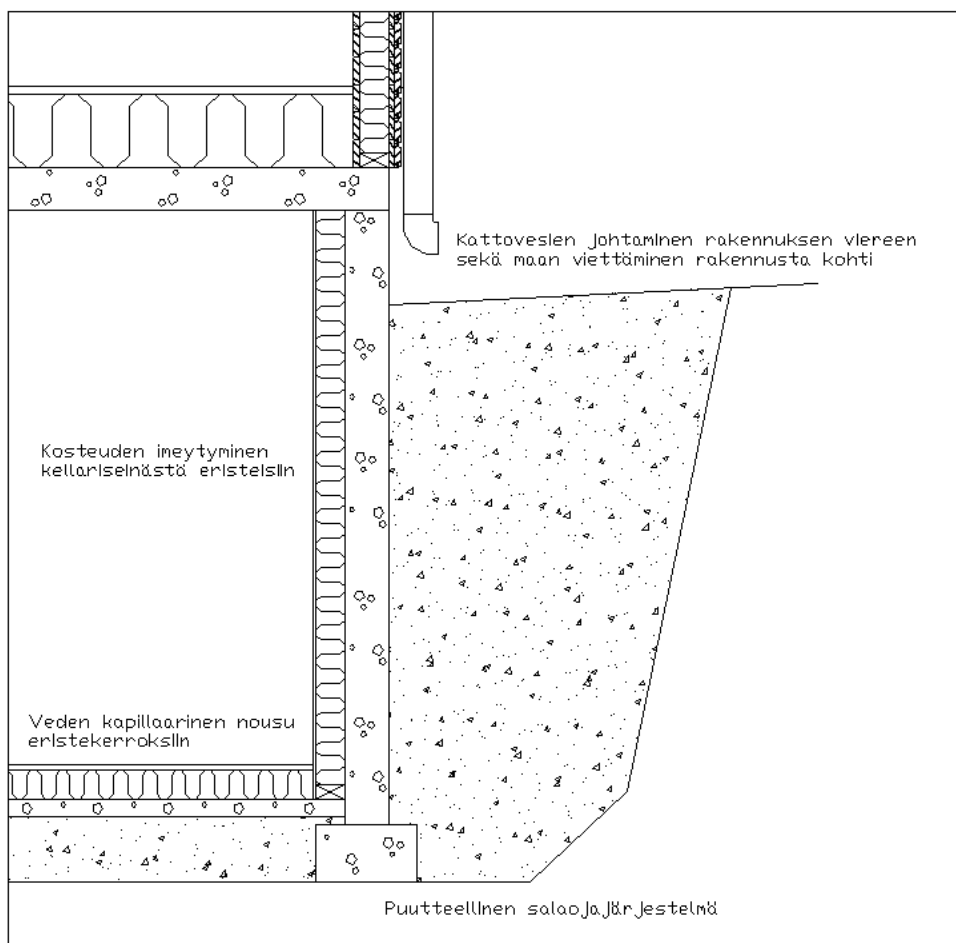
Kuva 4. Rintamamiestalon kellarirakenne.

Kellaritilan muuttaminen asuutilaksi vaati usein myös lattiarakenteen eristämistä. Betonilaatan päälle tehtiin puurakenteisia lattiarakenteita ja eristämiseen käytettiin mineraalivillaa tai puruja. Salaojien huono toteutus edistää laatan veden kapillaarista nousemista betonilaatan läpi eristekerrokseen. Homevaurioita on tyypillisesti syntynyt laatan ja eristeen rajapintaan. Tällöin myös betonilaattaa vasten olevat puurakenteet homehtuvat. Monesti betonilaatan päälle on myös voitu suoraan asentaa muovimattoja, jotka estävät kosteuden siirtymisen rakenteesta huonetilaan. Tällaiset ratkaisut ovat myös aina riskitapauksia. Kuvassa 2 on esimerkki tyypillisestä 50-luvun kellarirakenteesta. (Pirinen 2006, 55.)

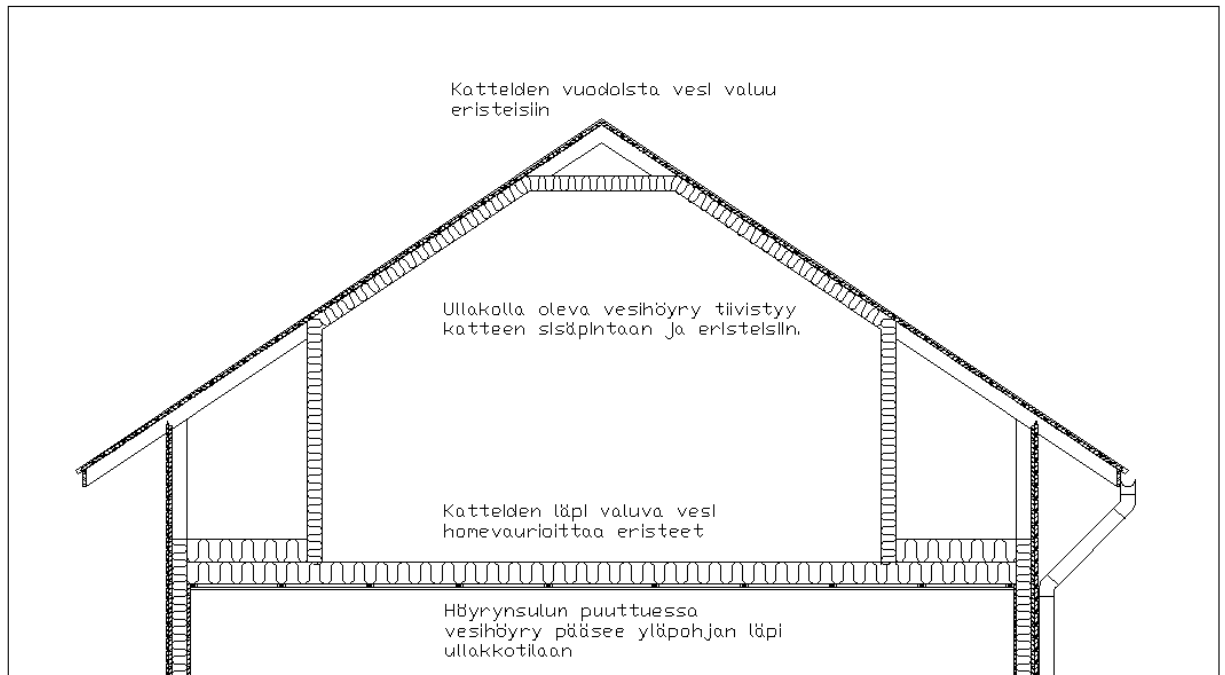
Kuva 5. Rintamamiestalon lisälämmöneristetty kattorakenne.

Rintamamiestalot olivat alun perin suunniteltu myös niin, että kosteat tilat kuten suihkut ja saunat sijaitsivat erillisissä rakennuksissa eikä yläpohjaan höyrynsulkua välttämättä tarvittu eikä sitä siellä myöskään ollut. Myöhemmin vuosikymmeninä lisärakentamisella on rakennuksiin tehty sisälle suihku- ja saunatiloja. Näistä tiloista on syntynyt sisäilmaan huomattava kosteuslisä, joka voi poistua yläpohjan läpi ullakkotilaan. Näin on saatu myös ullakkotilan kosteuspuhtaisuuteen huomattava lisäys, minkä seurauksena kondenssivaurion riski kasvaa. Mikäli vanhoihin taloihin lisätään kosteita tiloja, pitäisi huolehtia siitä, että taloon on myös järjestetty vähintäänkin koneellinen ilmanvaihto. Kuvassa 5 on tyypillinen rintamamiestalon kattorakenne.

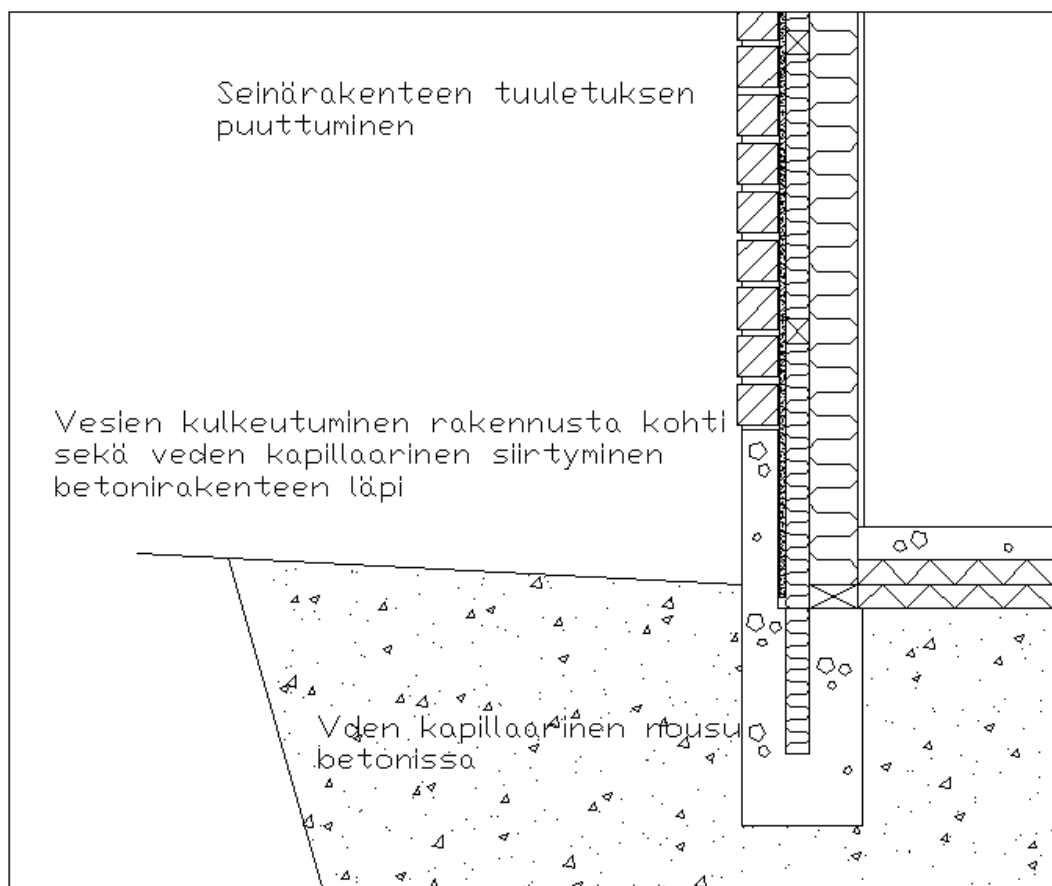
Kuva 6. Valesokkelirakenne.

Valesokkelirakenteella tarkoitetaan sellaista perustusrakennetta, missä perusmuurissa on ulkopuolella näkyvä noin 300 mm:ä betoni- tai kevytsoraharkkorakennetta, kun vastaavasti sisäpuolella sokkelirakenne on lähellä maanpinnantasoa tai sen alapuolella (kuva 6). Valesokkelirakenteessa kantavan ulkoseinän alaohjauspuu on usein noin 100–200 mm lattiapinnan alapuolella. Valesokkelirakennetta on käytetty matalaperustaisissa pientaloissa 60- ja varsinkin 70-luvulla paljon. Tyypillisesti tällainen pientalo on tiiliverhoiltu, loiva harjakattoinen tai tasakattoinen rakennus, jossa ulkopuolisen maanpinnan ja sisäpuolen lattian korkeusero on olematon.

Valesokkelirakenteissa on todettu paljon kosteusongelmia. Seinän alapuu on lähellä, tai samassa tasossa ulkopuolisen maanpinnan kanssa, minkä takia vapaa vesi pääsee kulkeutumaan kapillaarisesti betonirakenteen läpi, mistä seuraa eristeiden ja seinän alaohjauspuun vaurioituminen. Monissa tapauksissa rakennuksen vierustalla oleva maa viettää rakennusta kohti, mikä entisestään lisää veden määrää rakenteen vierustalla. Valesokkelirakenteen lämpöhalkaisu on myös yleensä kokonaan maan alla ja märkänä, ja siitä löydetään hyvin usein kosteusvaurioita. Koska eristeet on lisätty valesokkelin valun yhteydessä, on niiden korjaaminen lähes mahdotonta. 60-luvun rakennusohjeissa myös neuvottiin tekemään perustukset suoraan häiriintymättömän maan päälle, eli savipohjallakin savea vasten. Koska kapillaarikatkoa ei tehty maan ja anturan väliin, pääsee vesi nousemaan rakenteeseen myös maaperästä. Kuten muissakin perustustavoissa, on valesokkelinkin yhteydessä huonosti toteutettuja salaojituksia jotka luonnollisesti pahentavat tilannetta. (Pirinen 1999, 55)

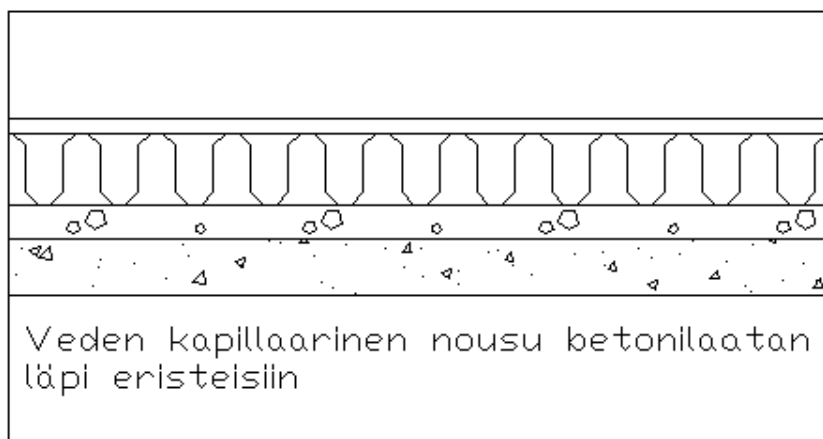
Kuva 7. Laatan yläpuolinen eristys.

Maanvaraiset laatat valettiin usein suoraan maata vasten, ja alapohjan lämmöneristys tehtiin betonilaatan yläpuolelle samoin periaattein kuin 40–50-lukujen kellarien lattiarakenteet (kuva 7). Yleisin syy näin perustettujen alapohjien mikrobivaurioihin on lattian alushiekasta nouseva kapillaarikosteus eristeisiin ja lattian puurakenteisiin. Syynä kapillaariseen veden nousuun on yleensä salaojien puuttuminen tai tukkeutuminen, mistä johtuen laatan alla oleva sora pääsee kastumaan. Voi myös olla mahdollista, että betonilaatan alle ei ole tehty sorakerrosta lainkaan, vaan betonilaatta on valettu suoraan perusmaan päälle.

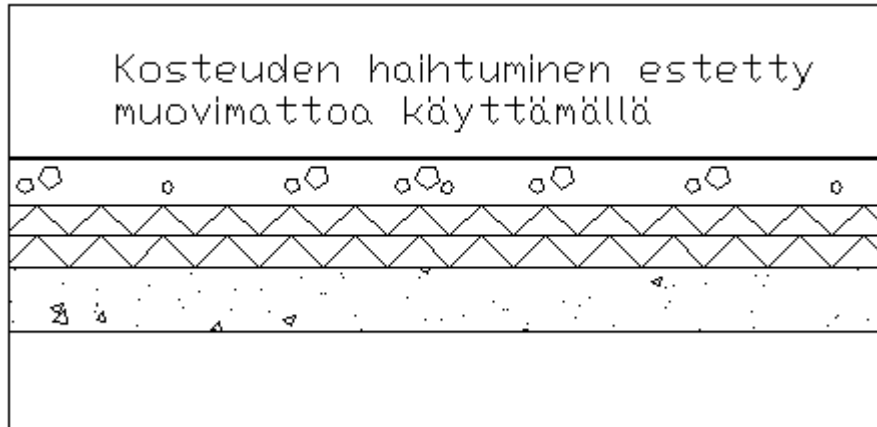
Kuva 8. Laatan alapuolinen eristys.

Maanvaraisten laattojen lämmöneristys on voitu myös asentaa betonilaatan alle (kuva 8). Tällaisessa rakenteessa kosteus pääsee nousemaan betonilaattaan, mikäli sen alla

eristeenä ei ole käytetty kapillaarisuutta estävää eristettä, kuten solupolystyreenilevyä. Yleisimmät mikrobivauriot syntyvät tällaiseen rakenteeseen, kun lattian päällysteenä on käytetty muovimattoa. Se estää kosteuden haihtumisen betonilaatasta huonetilaan, jolloin muovimaton ja betonilaatan rajapinta voi pysyä aina märkänä. (Pirinen 2006, 55.)

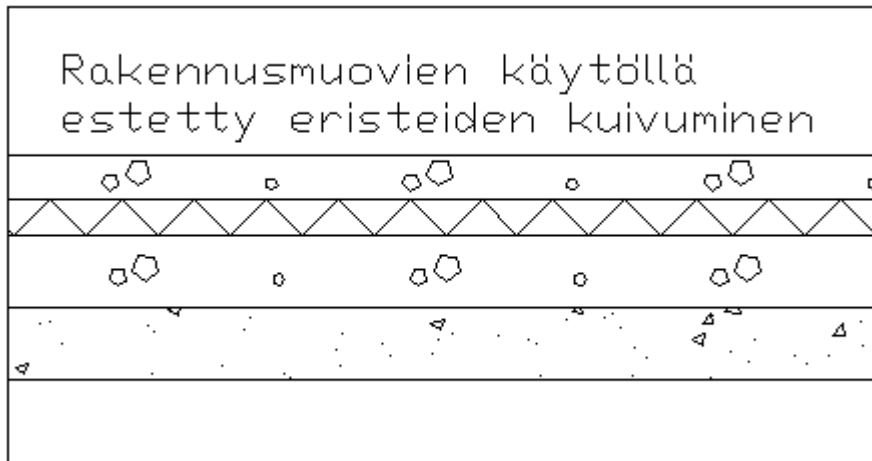
Kuva 9. Kaksoisbetonilaatta.

Kolmas maanvaraisten alapohjien rakennustapa on kaksoisbetonilaattarakenne, jossa lämmöneriste sijaitsee kahden betonilaatan välissä (kuva 9). Eristeenä on tyypillisesti käytetty lastuvillalevyä tai jäykkää mineraalivillaa. Kosteudeneristys on toteutettu alemman laatan alle käyttäen usein bitumia. 1970-luvulla alettiin kuitenkin käyttää rakennusmuovia. Joissain tapauksissa se on voitu asentaa myös ylemmän laatan alle tai molempiin. Mikrobivaurioita tällaisista rakenteista on löydetty eristekerroksista. Jos rakennusmuovia on käytetty vain ylemmän laatan päällä, on kosteus voinut nousta kapillaarisesti alemman laatan läpi eristeisiin. Eristeiden päällä oleva rakennusmuovi estää kosteuden haihtumisen ylemmän betonilaatan läpi huonetilaan. Tällaisessa rakenteessa kuitenkin kuivumismahdollisuus vielä on, mikäli alemman laatan alla oleva sorakerros ei ole jatkuvasti märkänä. Paljon tuhoa onkin aiheuttanut alapohjarakenteet, joissa rakennusmuovi on asennettu eristeen molemmille puolille. Kosteus voi päästä molemminpuolisesta rakennusmuovin käytöstä huolimatta eristeisiin esimerkiksi valumalla perustusten kautta, tai eristekerrokseen asennettujen vesiputkien vuodoista. Jos näin pääsee käymään, ei tällaisella rakenteella ole mahdollisuutta kuivua kumpaankaan suuntaan. (Kärki ym. 2007.)

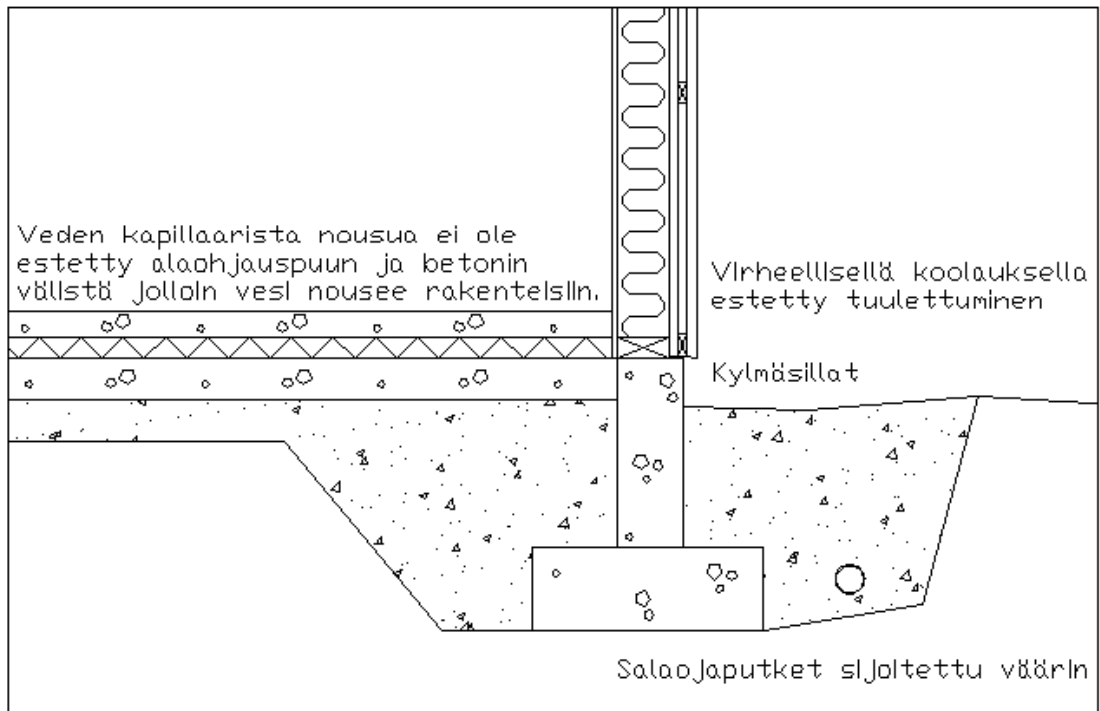
Kuva 10. Anturaperustus.

Valesokkelirakennetta alettiin rakentaa 1960-luvulla, mutta yleisempi perustusratkaisu oli vielä perinteinen anturaperustus. Kun tuulettuvista alapohjista siirryttiin maanvaraiseen laattaan tai kaksoisbetonilaattaan, jäi usein pohjalaatan ja sokkelin liittymään kylmäsiltoja sekä epätiiviyttä (kuva 10). Varsinkin seinien vierustoilla tämä aiheuttaa kylmän kulkeutumisen lattiarakenteisiin ja kosteuden tiivistymisen betonilaatan ja eristeen rajapintaan, jolloin eristeeseen muodostuu kosteusvaurioita. Kun puhutaan mistä tahansa perustamistavasta, ei salaojien merkitystä saa minkään vuosikymmenen taloissa unohtaa, eikä tämäkään ole poikkeus. Monesti rakennuksen alla ja vierustoilla oleva hiekka on huonolaatuista ja salaojaputket puuttuvat tai on asennettu väärin. Jos vesieristystä ei ole käytetty, kosteus pääsee nousemaan myös maaperästä rakenteisiin, mikä lisää vauriovaaraa. (Pirinen 2010a.)

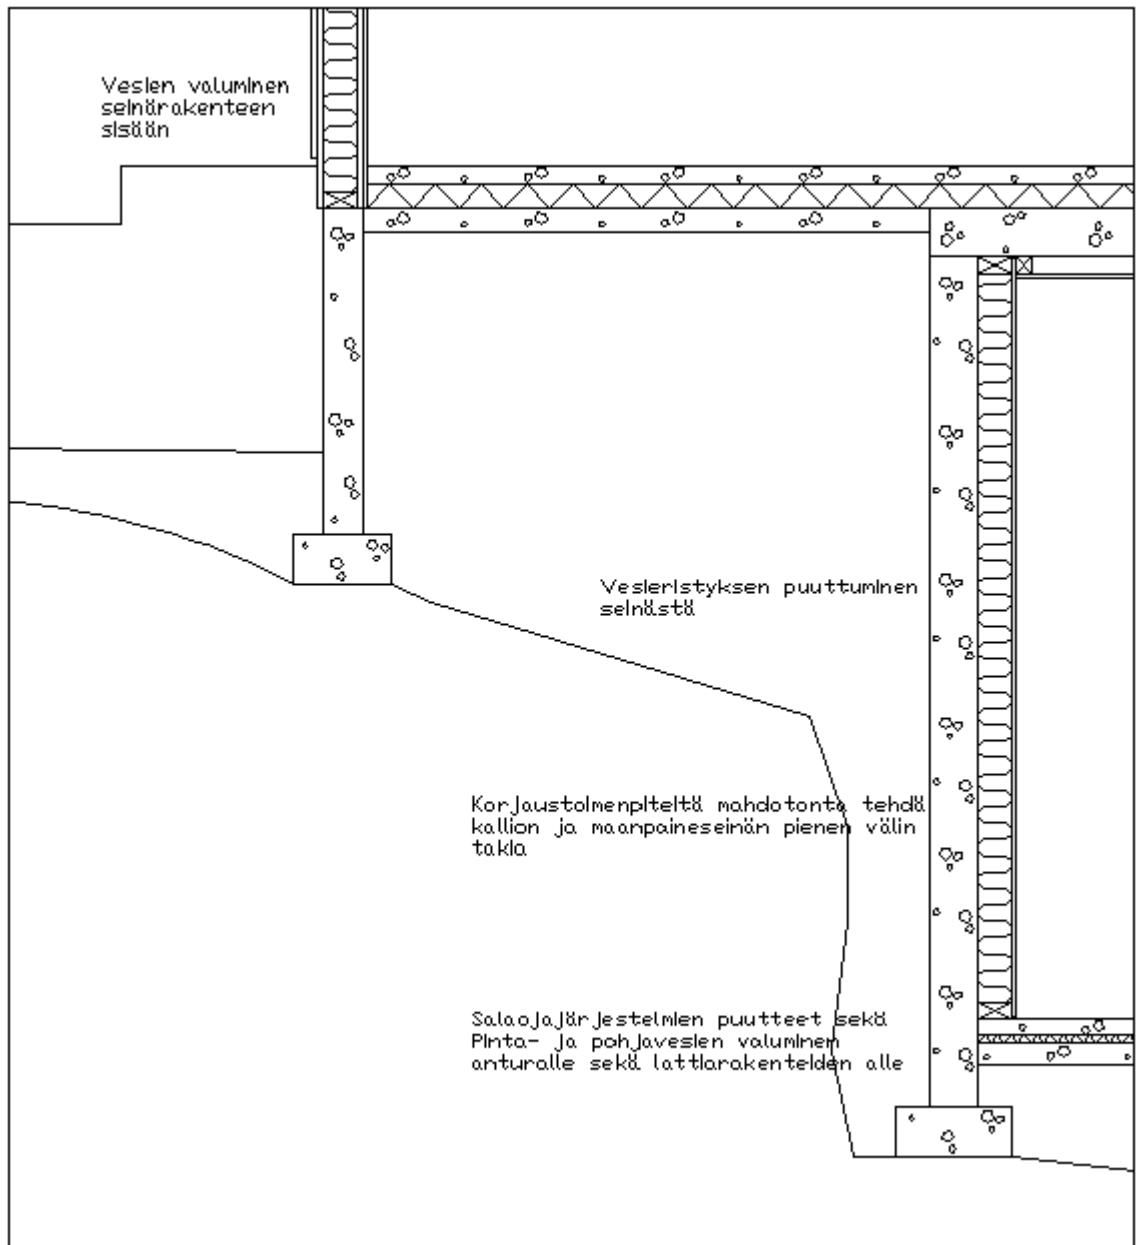
Kuva 11. Perustus kalliota vasten.

Joissain harvinaisemmissa tapauksissa rakennus on haluttu perustaa kalliolouhintaa vasten (kuva 11). Tällaisissa ratkaisuissa kalliota vasten oleva maanpaineseinä sekä kellarin lattiarakenteet ovat erityisessä vaarassa, koska vesi pääsee virtaamaan pohjavesissä sekä kalliota pitkin seinärakenteen vierustalle ja aina anturalle saakka. Nämä kellarinseinät on yleensä rakennettu samoin periaattein kuin rintamamiestalojen yhteydessä (kohta 6.2.1). Seinässä siis ei ole käytetty vesieristystä, salaojitukset ovat puutteellisia sekä eristeet on asennettu rakennuksen sisäpuolelle. Vaikka salaojat olisivat muuten toimivat, voivat ne suuren veden määrän takia olla aina täynnä tai jopa tulvia, mistä syntyy kosteusrasitusta varsinkin alapohjarakenteille. Alapohjan osalta kosteusvauriot ovat samoja kuin muissakin maanvaraisissa laatoissa, kun kosteus nousee maasta laatan läpi eristeisiin, mutta niiden todennäköisyys on suurempi. Tällaisesta rakenteesta erityisen ongelmallisen tekee kosteuden suuren määrän lisäksi se, että maanpaineseinän ja kalliolouhinnan väli on myös yleensä niin pieni, että korjaustoimenpiteitä tällaiselle rakenteelle on lähes mahdoton tehdä purkamatta koko rakennusta. (Pirinen 2010a; Pirinen 2010b.)

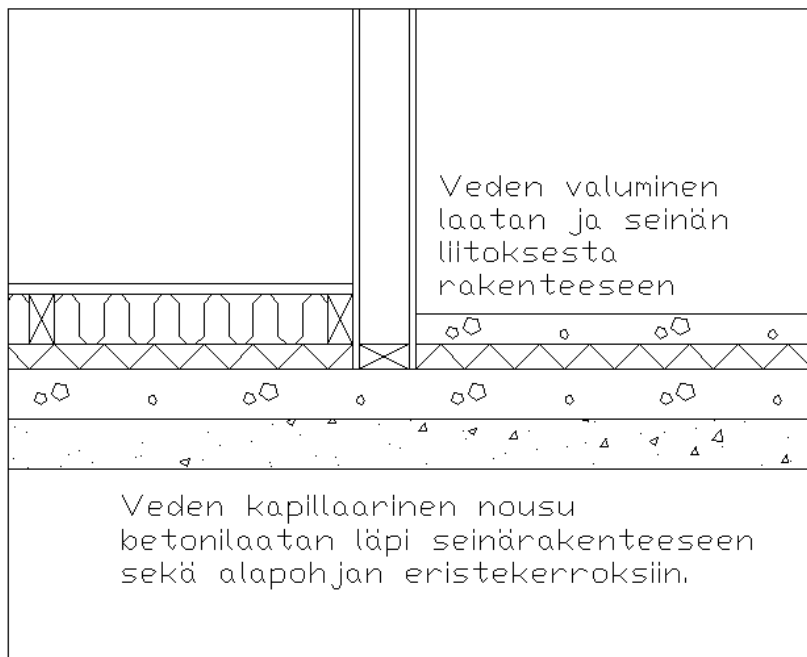
Kuva 12. Alemman laatan päältä aloitettu seinärakenne.

Suurella osalla taloista sisäseinät on rakennettu alkaviksi usein käytetyn kaksoisbetonilaattarakenteen alemman laatan päältä, tai suoraan anturan päältä (kuva 12). Myös ulkoseinärakenteissa tällä tavalla on pyritty katkaisemaan kylmäsilat perustuksen liitoksessa esimerkiksi edellä mainituissa valesokkelirakenteissa. Sisäseinien tapauksissa tarkoituksena on ollut pystyttää seinät mahdollisimman nopeasti, jotta katto pystyttiin tekemään myöhempien valutöiden suojaksi. (Pirinen 1999, 57, 58.)

Kuvan 12 mukaisessa seinätkaisuissa kosteus pääsee kapillaarisesti nousemaan alemman laatan tai anturan läpi suoraan puurakenteisiin ja kaksoisbetonilaattalattian eristeisiin. Erityisen ongelmallisia tällaiset rakenteet ovat märkätilojen yhteydessä jolloin vettä voi päästä lattian ja seinän liitoksesta suuriakin määriä rakenteisiin. Samankaltainen ongelma esiintyy myös kattamattomien porrastasojen sekä terrasserakenteiden yhteydessä, kun ulkopuolinen taso on haluttu lattian kanssa samaan tasoon (kuva 11). Tällöin sulava lumi, jää ja sadevesi pääsevät ulkopuolista tasoa pitkin kulkeutumaan seinän vierustalle ja seinärakenteeseen. Kuivumismahdollisuudet tällaisilla rakenteilla ovat hyvin heikot, mistä pitkäaikaisen rasituksen seurauksena syntyy homevaurioita alaohjauspuulle sekä eristeisiin. (Pirinen 2010a.)

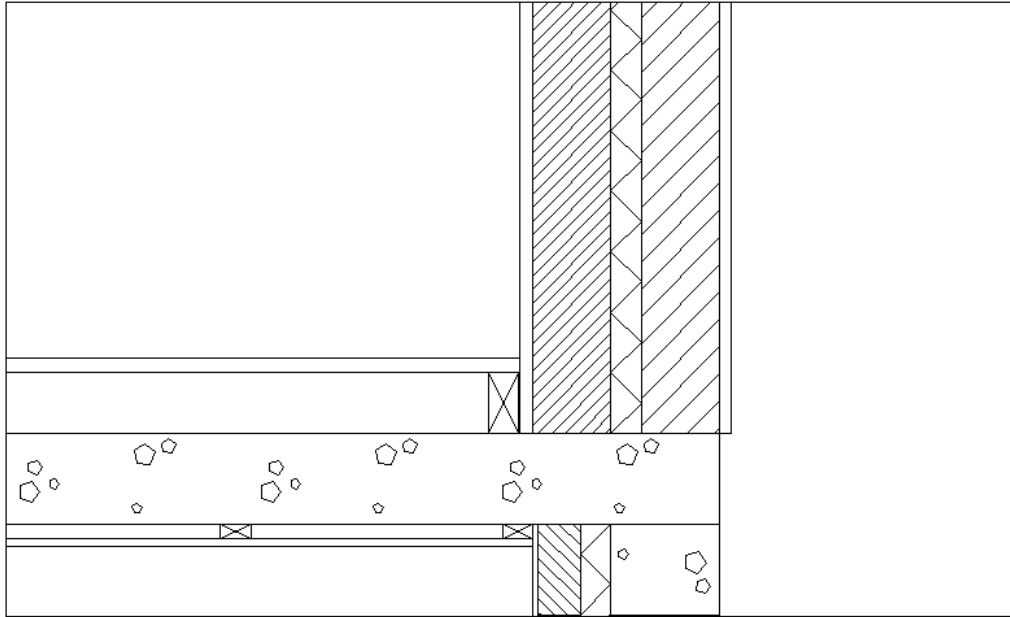
Kuva 13. Kylmäsilta.

Ulkoseinärakenne on voitu tehdä osittain tai kokonaan muuraamalla välipohjalaatasta ylöspäin (kuva 13). Tällaisessa tapauksessa välipohjalaatta muodostaa kylmäsilan rakenteeseen, jolloin varsinkin seinän vierustalla oleva alhainen lämpötila aiheuttaa

kosteuden tiivistymistä rakenteisiin. Myös liian ohut lämmöneristys sekä epätiiviydet rakenteessa lisäävät vaurioriskiä. (Pirinen 2010a.)

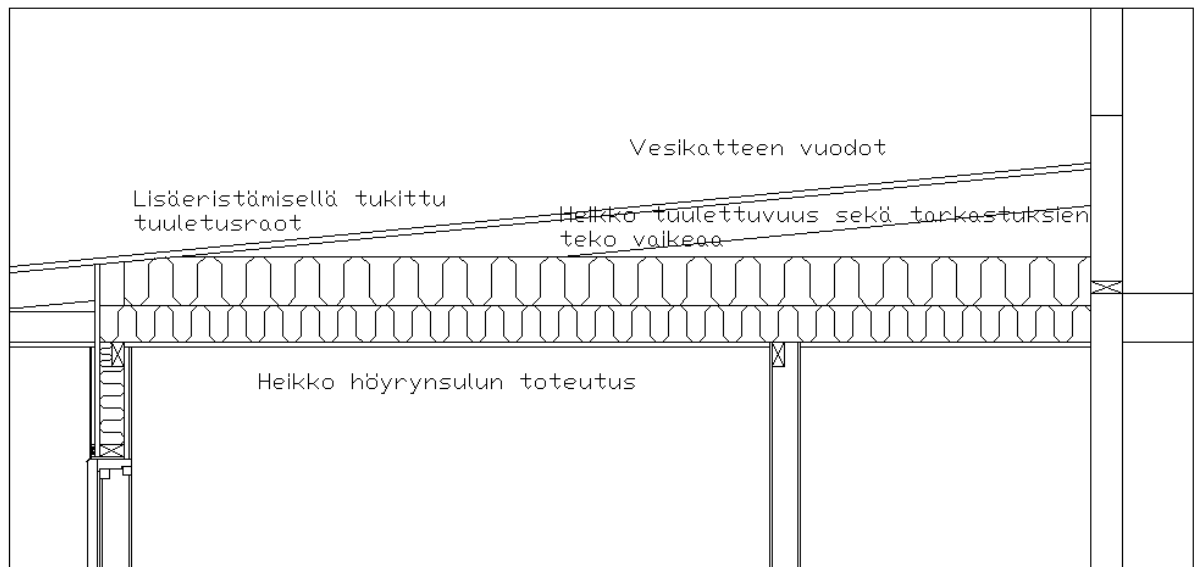
Kuva 14. Loiva kattorakenne.

Pientaloissa on myös usein käytetty yläpohjan mineraalivillaeristeiden päällä tuulensuojapaperia tai joissain tapauksessa tuulensuojana on käytetty tervapaperia. Näissä kohteissa on usein sisäilman kosteuden ja lämpövuotojen seurauksena syntynyt homevaurioita paperin alapuolelle. Eristeiden päälle on voitu asentaa muitakin tiiviitä kerroksia, kuten lisälämmöneristeenä polystyreenilevyjä. Vinttitiloille on myös voitu varastoida kaikenlaista tavaraa joka estää kosteuden vapaan kulun rakenteen läpi. Joskus käyttöullakon lattialaudoituskin voi olla liian tiivis eristyksen päällä jolloin niissä voi esiintyä home- ja lahovaurioita. Kuvassa 14 on loiva kattorakenne virheineen. (Kärki ym. 2007; Pirinen 2010a.)

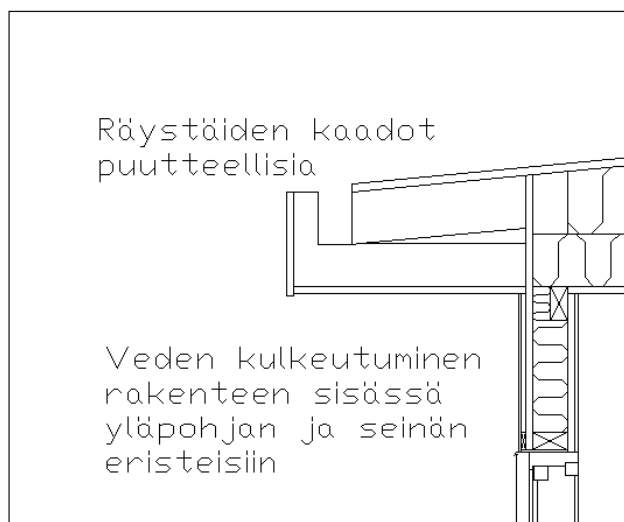
Kuva 15. Konttiräystä.

Rästäsratkaisuihin liittyy usein myös umpinainen konttirästä (kuva 15). Tällaisessa suljetussa rästäsrakenteessa kouruista tulviva vesi ei pääse poistumaan, vaan kulkeutuu suljetun rakenteen sisässä yläpohjaan sekä ulkoseinän yläosiin vaurioittaen niitä. (Pirinen 2010a.)

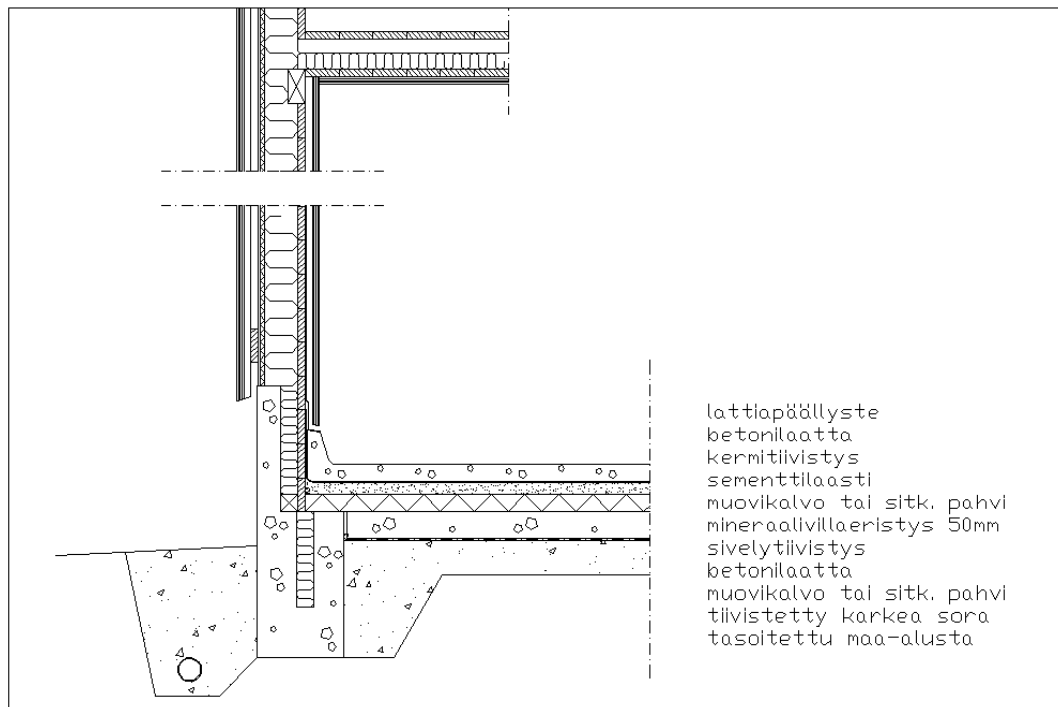
Kuva 16. Saunatila.

Vuonna 1966 julkaistussa RT-ohjekortissa on ohjeistettu rakentamaan märkätilojen lattiarakenteet kuvaa 16 vastaavalla tavalla. Materiaalikerrokset on myös luettavissa kuvasta. Tällaisessa lattiarakenteessa on peräti neljä eri tiivistyskerrosta, joiden jokaiseen väliin jää rakenneosia, joista kosteus ei pääse poistumaan kumpaankaan suuntaan. (Pirinen 1999, 79–80.)

Kosteutta lattiarakenteen eristeisiin voi päästä esimerkiksi kuten ohjekuvassakin on esitetty, yleisen valesokkeliperustuksen kautta, joka on käyty läpi tarkemmin kohdassa 7.1.1. Joissain tapauksissa märkätilojen lattiakaadot on tehty seiniä päin viettäviksi, jolloin kosteus kulkeutuu seinän ja lattian liitokseen josta se pääsee rakenteeseen. Monesti myös betonivalujen yhteydessä kosteutta jää rakenteen sisään eikä se tällaisia rakenteita tehdessä pääse koskaan poistumaan. Vanhojen talojen kohdalla on myös

Kuvassa 16, joka on vastaava kuin RT-ohjekorteissa vuodelta 1966, on seinärakenne neuvottu rakennettavaksi näin. Tässä rakennekuvassa myöskään saunan kattorakennetta ei ole tuuletettu lainkaan, vaikka aikaisemmista rakennusohjeista sen tarpeellisuus on tiedetty. (Pirinen 1999, 80.)

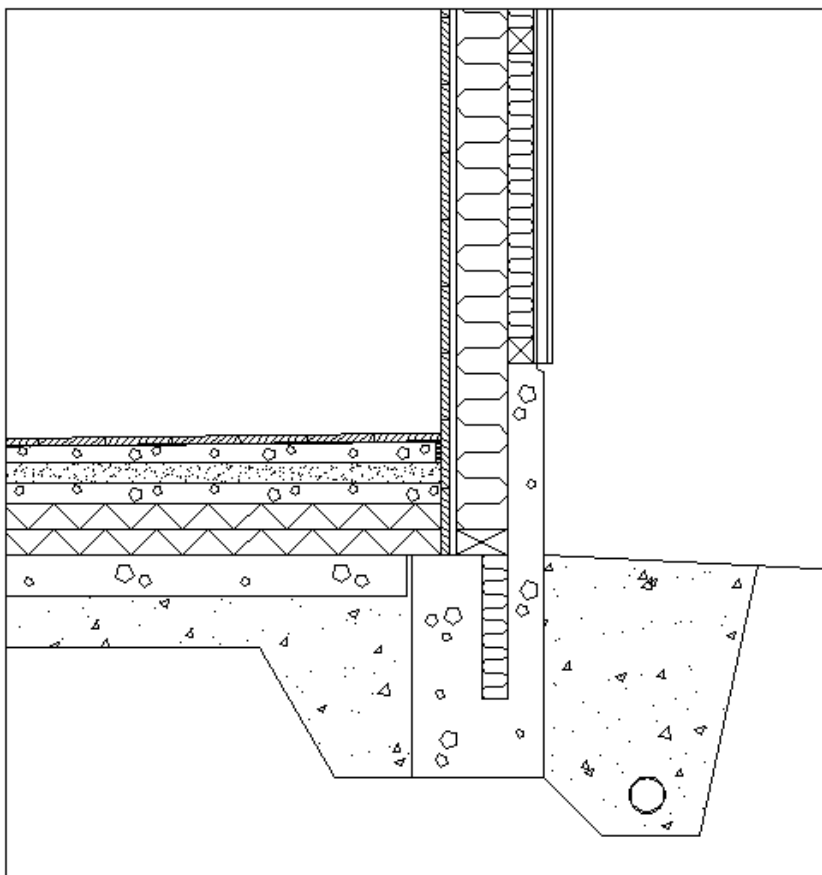
Kuva 17. Paneeliseinä.

Toinen yleinen märkätilojen seinärakenteisiin liittyvä ongelma on vesieristyksen puuttuminen pesutiloista. Kirjallisuudesta löytyy ohjeita, joissa on kyllä painotettu, että kosteuden tunkeutuminen rakenteisiin on estettävä, mutta varsinaisesta vesieristyksestä ei välttämättä löydy mainintoja. Ilmeisesti on oletettu seinien ja lattioiden laatoituksen toimivan vesieristeenä, ja laatoitus on asennettu suoraan puurunkoisen seinän huokoisen kuitulevyn päälle ilman alapuolista vesieristettä. Kuvasta 17 nähdään, että kun vesi pääsee laatoituksen raoista läpi, pääsee se huokoisessa kuitulevyssä kulkeutumaan aina seinän alajuoksulle ja lattiaeristeisiin saakka. Mikäli vuodot ovat suuria, voi vesi päästä myös seinän eristekerrokseen. (Pirinen 1999, 89.)
